AVALIAÇÃO DAS CONDIÇÕES HIGIÊNICO-SANITÁRIAS NA COMERCIALIZAÇÃO DE CARNE E PESCADO NO MERCADO MUNICIPAL DA CIDADE DE PIO XII, ESTADO DO MARANHÃO, BRASIL

*EVALUATION OF THE HYGIENIC-SANITARY CONDITIONS IN THE COMMERCIALIZATION OF
MEAT AND FISH IN THE MUNICIPAL MARKET IN THE CITY OF PIO XII, STATE OF
MARANHÃO, BRAZIL*

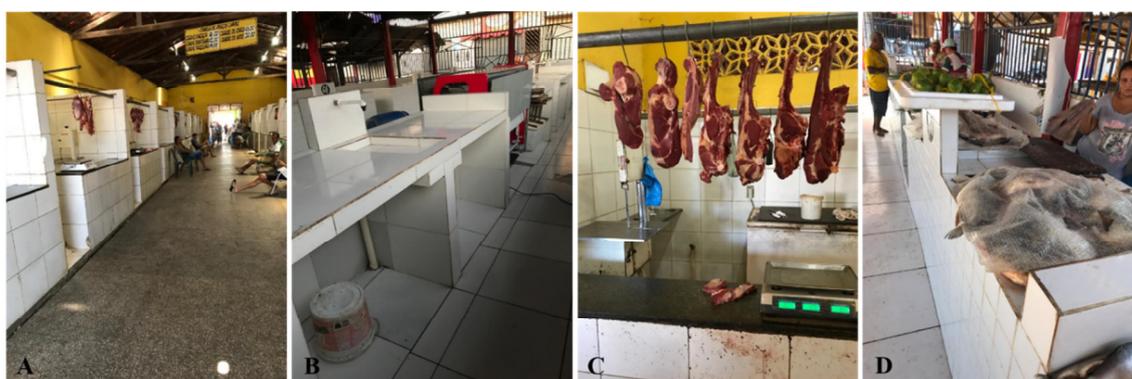
No quesito edificação, instalações, equipamentos, móveis e utensílios no geral, os boxes apresentaram o percentual de 46% de conformidades. Apesar do mercado municipal da cidade possuir edificações e instalações compatíveis com as atividades de comercialização de carne e pescado, estes não eram mantidos íntegros, conservados, livres de rachaduras, trincas, goteiras, vazamentos, infiltrações, bolores, dentre outros, podendo veicular contaminantes nos alimentos (Figuras 1).

Figura 1 - Edificação (A), instalações (B e D), equipamentos e utensílios (C) do mercado municipal de Pio XII – MA.

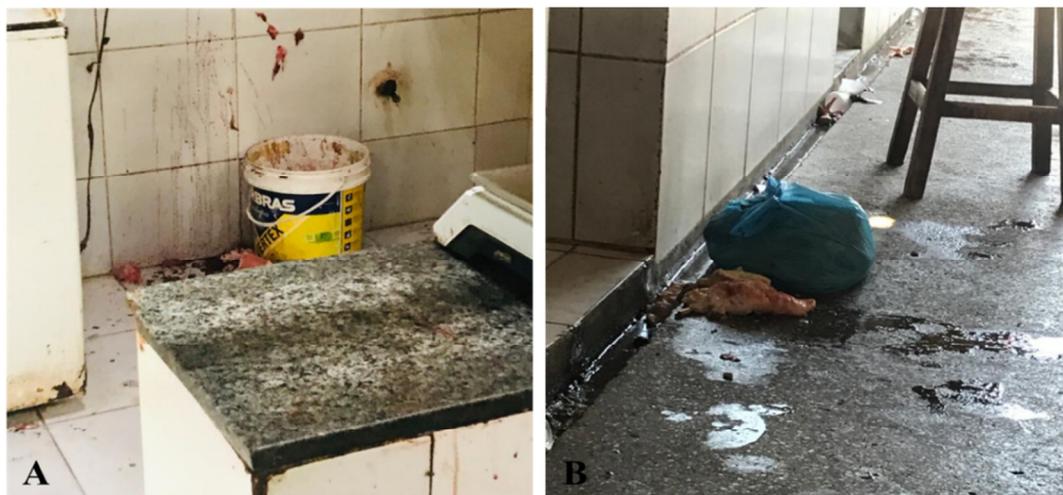
Em relação ao quesito manejo dos resíduos observou-se 100% de desconformidades, pois o local não possuía recipientes identificados e íntegros, de fácil higienização e transporte, em número e capacidade suficientes para conter os resíduos, além de que os coletores que eram utilizados para a deposição de resíduos na área de manipulação de alimentos, não possuíam tampas. O que foi encontrado foram baldes reutilizados e sem tampas sem qualquer nível de higienização (Figuras 2).

Figura 2 - Utensílio utilizado como coletor de resíduos (A); resíduos acumulados em sacolas plásticas na área de comercialização de carne (B) no mercado municipal de Pio XX- MA.

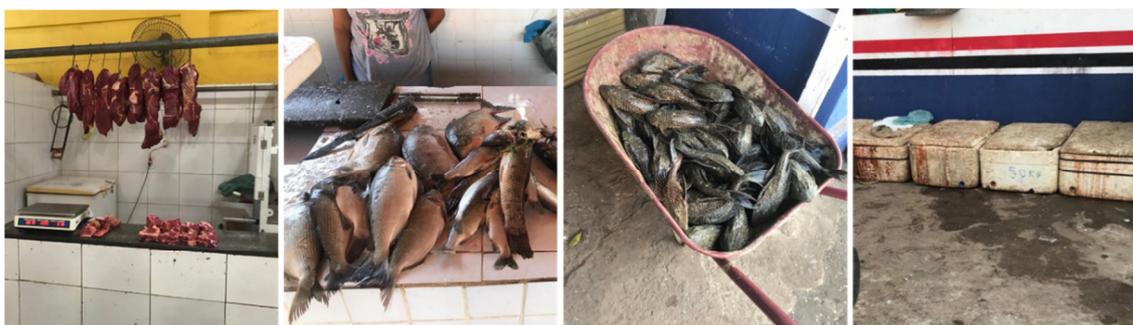
minimizem o risco de contaminação do alimento manipulado, através da antissepsia das mãos, o uso de utensílios ou luvas descartáveis. Além disso, o alimento é mantido à temperatura ambiente, sem refrigeração; exposto em ganchos, nas bancadas ou em caixas de isopor e carrinhos de mão, onde o consumidor toca com frequência. Outro agravo observado foi que o próprio manipulador dos alimentos, manipula dinheiro e os alimentos ao mesmo tempo (Figura 3).

Figura 3 – Carnes e pescados expostos no mercado municipal de Pio XII – MA.
